RAPPORT D'ENQUÊTE SUR UN ACCIDENT MARITIME
M00W0044

CHAVIREMENT

DU BATEAU DE PÊCHE «LORI CATHLYNN»
DANS LE PASSAGE SEAFORTH, WAGLISLA (BELLA BELLA)
(COLOMBIE-BRITANNIQUE)

LE 28 MARS 2000

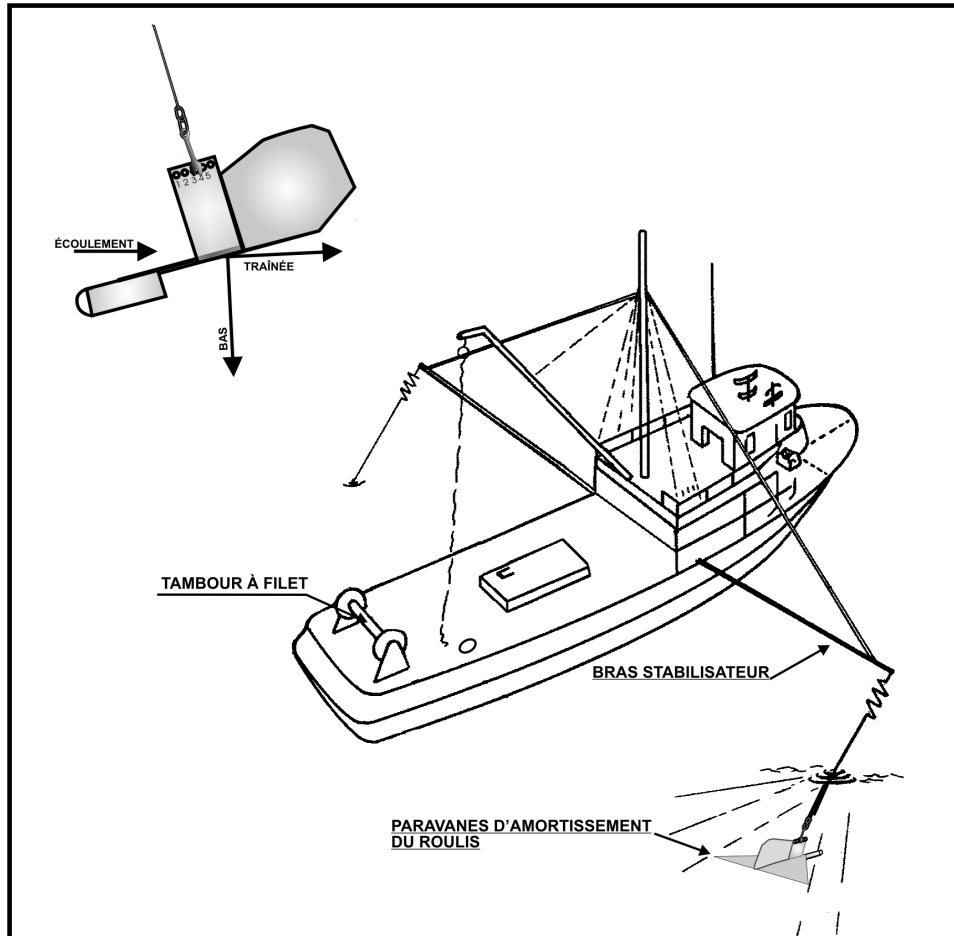
Figure 2 - Installation type de paravanes stabilisateurs, et forces produites par un paravane

Des paravanes destinés à amortir le roulis avaient été installés sur le «LORI CATHLYNN», à bâbord et à tribord, sur des bras stabilisateurs fixés aux parois. Les paravanes étaient utilisés au moment de l'accident. L'inspection du bateau après l'accident a montré que le câble du

paravane de tribord était cassé au bout, au niveau de la cosse. Le paravane n'a pas été retrouvé sur le bateau. Il a été impossible de déterminer s'il avait été perdu au moment de l'accident ou le lendemain, pendant le remorquage de l'épave renversée.

Lorsque les deux paravanes sont déployés, on les abaisse dans l'eau – à bâbord et à tribord – au bout des bras stabilisateurs étendus. Quand il est traîné dans l'eau, le paravane exerce une traction vers le bas à cause de l'aileron qui cherche à plonger. Cette traction contrôlée qui s'exerce à l'extrémité de chaque bras stabilisateur rend le bâtiment plus résistant au moment inclinant et amortit le roulis (voir Figure 2).

L'utilisation de paravanes pour amortir le roulis n'est pas sans risque. Le fonctionnement en toute sécurité de l'aileron triangulaire immergé dépend beaucoup de l'allure à laquelle il est remorqué et de la complémentarité de l'effet des deux paravanes (bâbord et tribord) le moment de redressement généré par la traction descendante devant être synchronisé avec la montée du bateau du même côté sous l'effet du roulis. Si la synchronisation entre bâbord et tribord est perturbée ou détruite, un moment transversal peut être appliqué au navire alors qu'il s'incline vers le paravane qui produit la plus grande force descendante, ce qui peut amplifier le roulis de ce côté. Ce fonctionnement synchrone et complémentaire doit avoir été perturbé de façon importante si l'un des paravanes s'est accroché à un obstacle. De plus, la décision du patron de

mettre la barre à gauche alors que le bateau était incliné sur tribord doit avoir eu des conséquences malheureuses sur l'inclinaison à tribord.

3. Les paravanes stabilisateurs étaient utilisés au moment de l'accident.
4. En raison de l'effet combiné du moment inclinant dynamique généré par le paravane de tribord, de l'effet de carène liquide et de la cargaison d'oeufs de hareng transporté sur le pont, la capacité du bateau à se redresser était réduite, et le bateau a roulé sur tribord et a rapidement pris de la gîte.

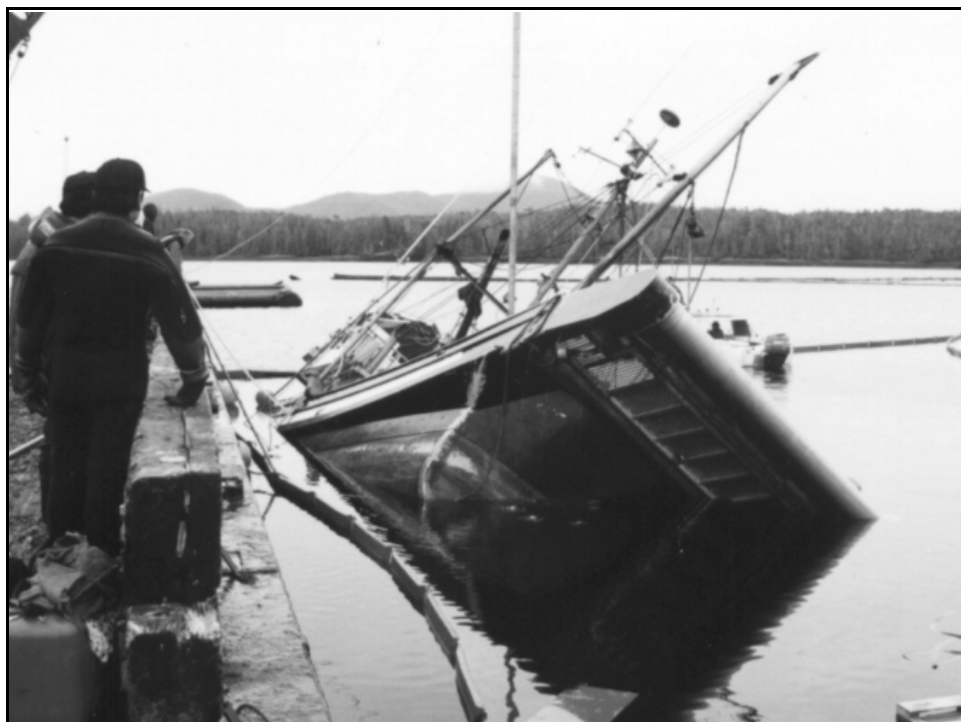
Le «LORI CATHLYNN» est remorqué jusqu'à Shearwater (Colombie-Britannique) pour y être inspecté et réparé (voir Annexe C, photos 1 et 2).

Photo 1 - Récupération du «LORI CATHLYNN»

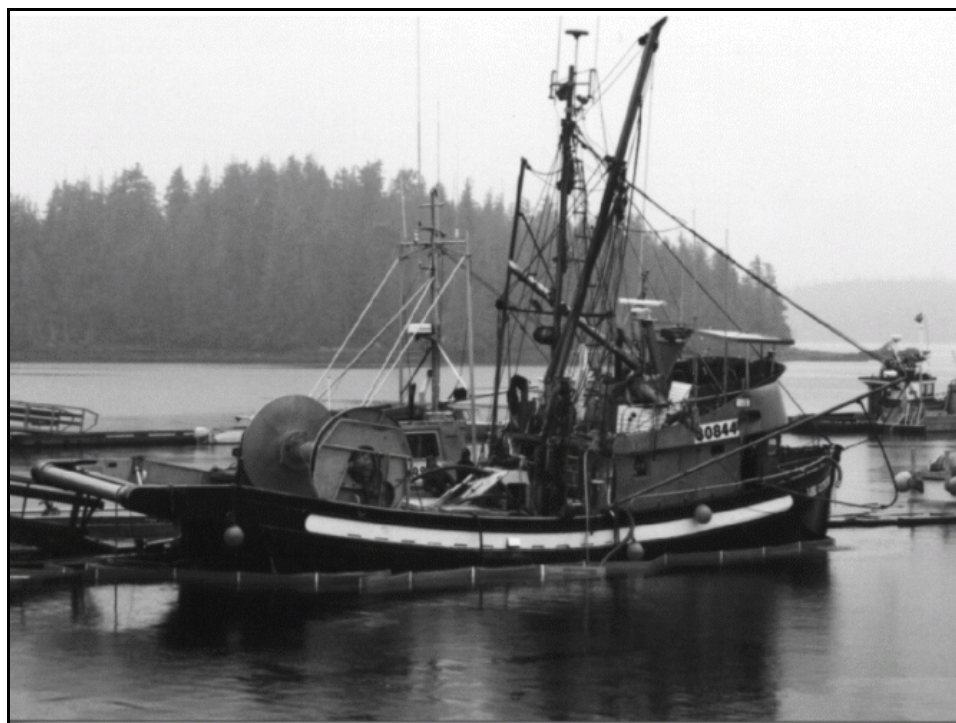
Les couvercles des écoutillons encastrés de la cambuse et de la cale à poisson de bâbord manquaient et le panneau d'écouille principal des cales à poisson n'était pas en place quand le navire a été récupéré. Le fait que les couvercles des écoutillons n'ont pas été retrouvés indique que ceux-ci n'étaient probablement pas fermés. Contrairement aux exigences des règlements, le couvercle de l'écouillon n'était pas à charnières et n'était pas fixé à la structure du navire par une chaîne. L'inclinaison soudaine ainsi que les paquets de mer inondant le pont doivent avoir contribué à déloger les couvercles des hiloires, laissant pénétrer l'eau. L'envahissement de la cambuse et de la cale à poisson qui en a résulté a dû accentuer la gîte et précipiter le chavirement.

Photo 2 - Le «LORI CATHLYNN» après sa récupération
